Fragilidade ambiental e uso do solo da bacia hidrográfica do Córrego Pindaíba, Uberlândia, MG, Brasil (doi:10.4136/ambi-agua.42)

Environmental fragility and land use of the Pindaíba Creek Hydrographic Basin, Uberlândia, MG, Brazil

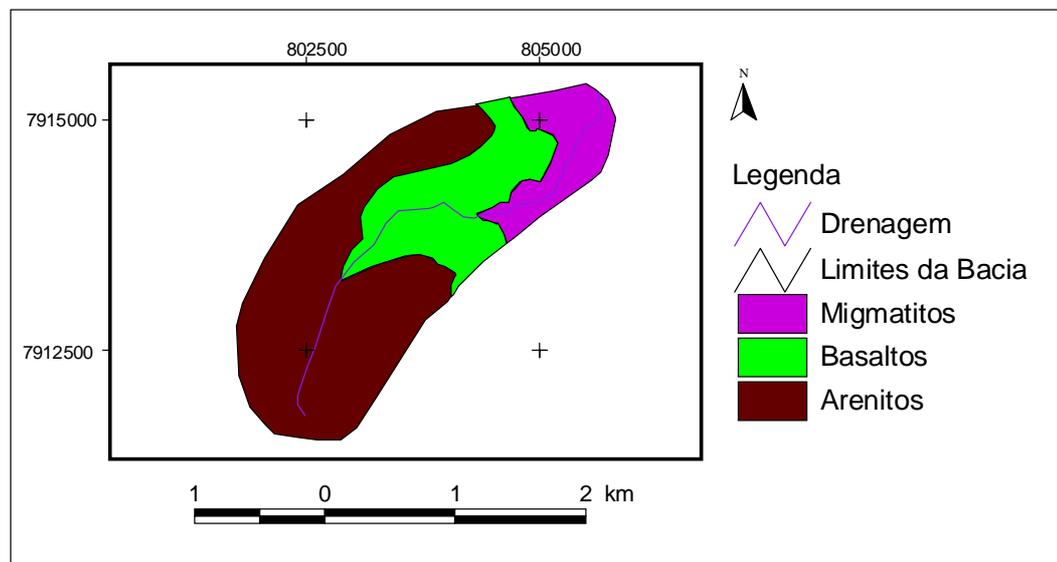
Figura 2. Mapa Geológico da bacia hidrográfica do córrego Pindaíba.

A bacia hidrográfica do córrego Pindaíba apresenta basaltos da Formação Serra Geral, de idade Mesozóica, arenitos da Formação Marília e migmatitos do Embasamento Cristalino (Nishiyama, 1989), de acordo com a Figura 2.

As nascentes estão sobre a Formação Marília. Os basaltos da Formação Serra Geral afloram principalmente às margens do córrego. Essa formação é responsável pelas pequenas corredeiras e quedas d'água existentes ao longo do córrego sendo observado em afloramentos rochosos. Os gnaiesses afloram em forma de matacões no médio curso, em uma área de contato com o basalto, e os migmatitos afloram no baixo curso do córrego, em uma área de relevo mais íngreme.

Em relação à geologia, a Formação Serra Geral foi classificada como tendo uma baixa fragilidade, sendo que o valor atribuído a ela foi 1. A Formação Marília possui valor 2 por ter fragilidade considerada baixa - média. O Embasamento Cristalino possui a fragilidade média, com valor 3.

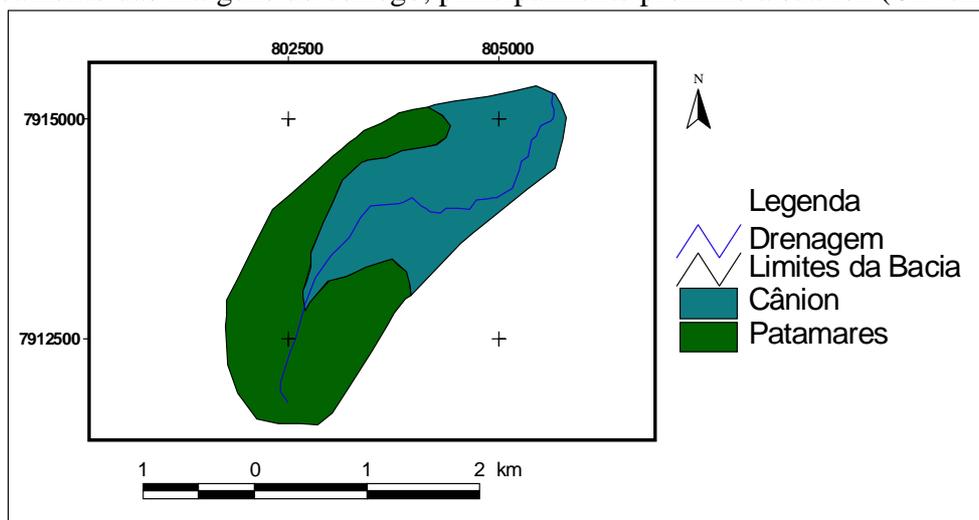
Figura 3. Mapa Geomorfológico da bacia hidrográfica do córrego Pindaíba.
Autor: Oliveira (2006).

Segundo a Figura 3, a bacia hidrográfica do córrego Pindaíba está inserida na Unidade Morfoestrutural da Bacia Sedimentar do Paraná, na unidade geomorfológica do Cânion do Araguari, sendo caracterizada como uma área de relevo intensamente dissecado, apresentando vertentes abruptas e forte entalhamento dos vales e relevos bem encaixados.

A unidade Cânion do Araguari apresenta um forte entalhamento dos vales e das vertentes, além de perfis de vertentes com rupturas côncavas, segmentos convexos, paredões rochosos e terraços fluviais.

No que se refere às unidades geomorfológicas, os patamares são identificados como áreas de média fragilidade, com valor 3 e as áreas de Cânion são identificadas como áreas de fragilidade alta, de valor 5. Nesse caso considerou-se que as maiores inclinações potencializam a ocorrência de processos erosivos e movimentos de massa.

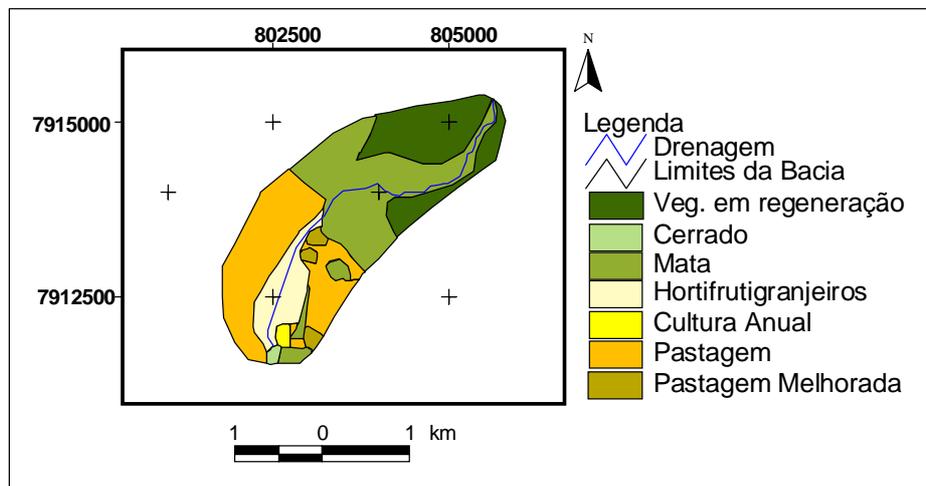
Figura 4. Mapa de Uso e Ocupação da Terra da bacia hidrográfica do córrego Pindaíba.

Os trechos com vegetação em regeneração e Mata Mesofítica se encontram sob as áreas de cânion. Mais expressivamente nas áreas de patamares se concentram a produção de

berinjela e quiabo; culturas anuais como banana e cana-de-açúcar e pastagem melhorada, segundo a Figura 4.

Quanto ao potencial de fragilidade propiciado pela vegetação, as áreas ocupadas com mata e cerrado tiveram a fragilidade classificada como baixa, com valor 1. Já as áreas com vegetação em regeneração possuem fragilidade baixa - média, com valor 2. As áreas com cultura anual e pastagem melhorada apresentam fragilidade média com valor 3. As áreas de pastagem são de fragilidade média alta, valor 4. Já as áreas ocupadas com hortifrutigranjeiros possuem fragilidade alta com valor 5. Nesse caso considera-se que a maior cobertura vegetal propicia a proteção à superfície, e que a maior proximidade com as condições naturais incorporam maior proteção em relação às áreas que sofreram atuação antrópica.

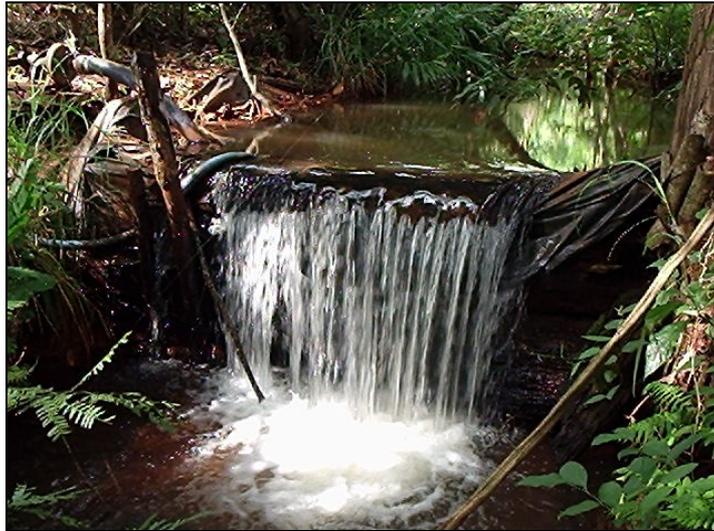
Na divisa entre a Fazenda Laje e a fazenda subsequente, também denominada Pindaíba, a dinâmica do córrego já foi alterada. Existe um barramento do córrego, formando uma cachoeira artificial feita para a retirada de água com auxílio de uma bomba (Figura 6). A margem esquerda apresenta vegetação de pequeno porte e indícios de pisoteio de gado.

Figura 6. Queda artificial feita para captação de água.
Autor: Oliveira (2006).

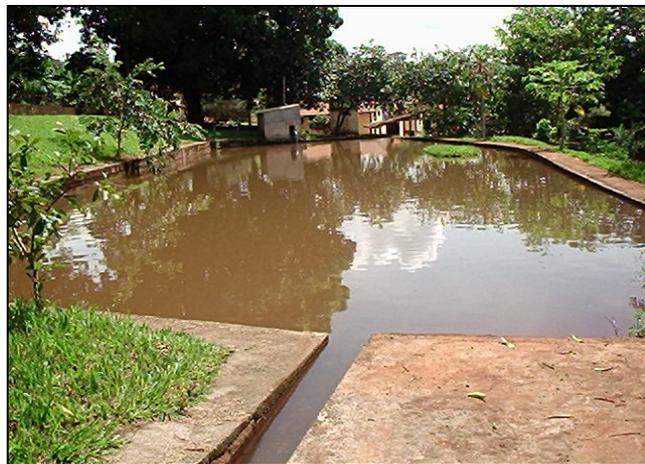
A jusante, na Fazenda Nossa Senhora da Abadia, o córrego apresenta vários afloramentos de basalto, e uma queda natural de aproximadamente seis metros de altura. A vegetação ciliar apresenta dossel superior a 10 metros de altura e o córrego se apresenta bastante assoreado e suas margens apresentam indícios de pisoteio de animais. Após a cachoeira, o curso do córrego foi desviado. O curso artificial abastece duas represas, uma para abastecimento e outra destinada à criação de peixes (Figura 7). Posteriormente, o curso desviado se encontra com o canal normal.

Figura 7. Represamentos formados a partir do curso desviado do córrego.
Autor: Oliveira (2006).

Um outro problema comum em toda a extensão da bacia são os represamentos e os desvios no curso do córrego para irrigação das lavouras. Esse fato pode ser considerado o mais relevante causador de degradação na bacia, uma vez que modifica a vazão natural do córrego. Cada propriedade deve utilizar a água de forma sustentável, respeitando o regime natural do córrego. Isso inclui a retomada do curso normal do córrego, reduzindo o número de barragens ao longo do canal.

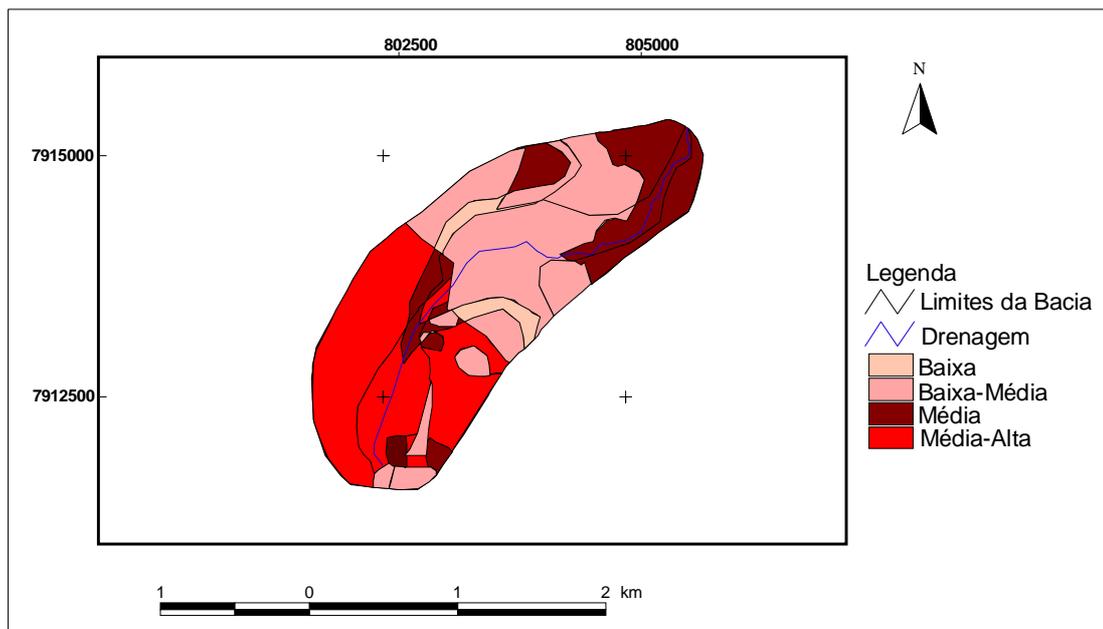
Figura 8. Fragilidade do Relevo da Bacia Hidrográfica do Córrego Pindaíba.

Para se chegar ao resultado final das classes de fragilidade existentes na bacia foram realizados cruzamentos entre todas as unidades e, posteriormente, a somatória dos valores atribuídos a essas unidades. Dessa forma, identificaram-se quatro classes de fragilidade na bacia hidrográfica do córrego Pindaíba (Figura 8).

Foi estabelecido que a classe de fragilidade baixa possui valores entre 4 e 5, já a classe de fragilidade baixa - média possui valores entre 6 e 7, a classe de fragilidade média possui valores entre 8 e 9, a classe de fragilidade média - alta possui valores entre 10 e 11 e a classe de fragilidade alta possui valores entre 12 e 13 (Tabela 1).

A identificação das áreas com maior fragilidade do relevo indica que devem ser feitas alterações no uso da terra, adequando os tipos de cultura à morfologia da área. Assim, a bacia hidrográfica do córrego Pindaíba necessita de um planejamento que abranja não só os recursos naturais, mas também que inclua as necessidades de seus moradores.
