## **Estudo dos impactos da ocupação humana na microbacia do rio Batedor na Serra da Mantiqueira no município de Cruzeiro, SP, Brasil (doi:10.4136/ambi-agua.45)**

### **Study of human occupation impacts in the Batedor river basin in the Mantiqueira Mountain in the municipality of Cruzeiro, SP, Brazil**

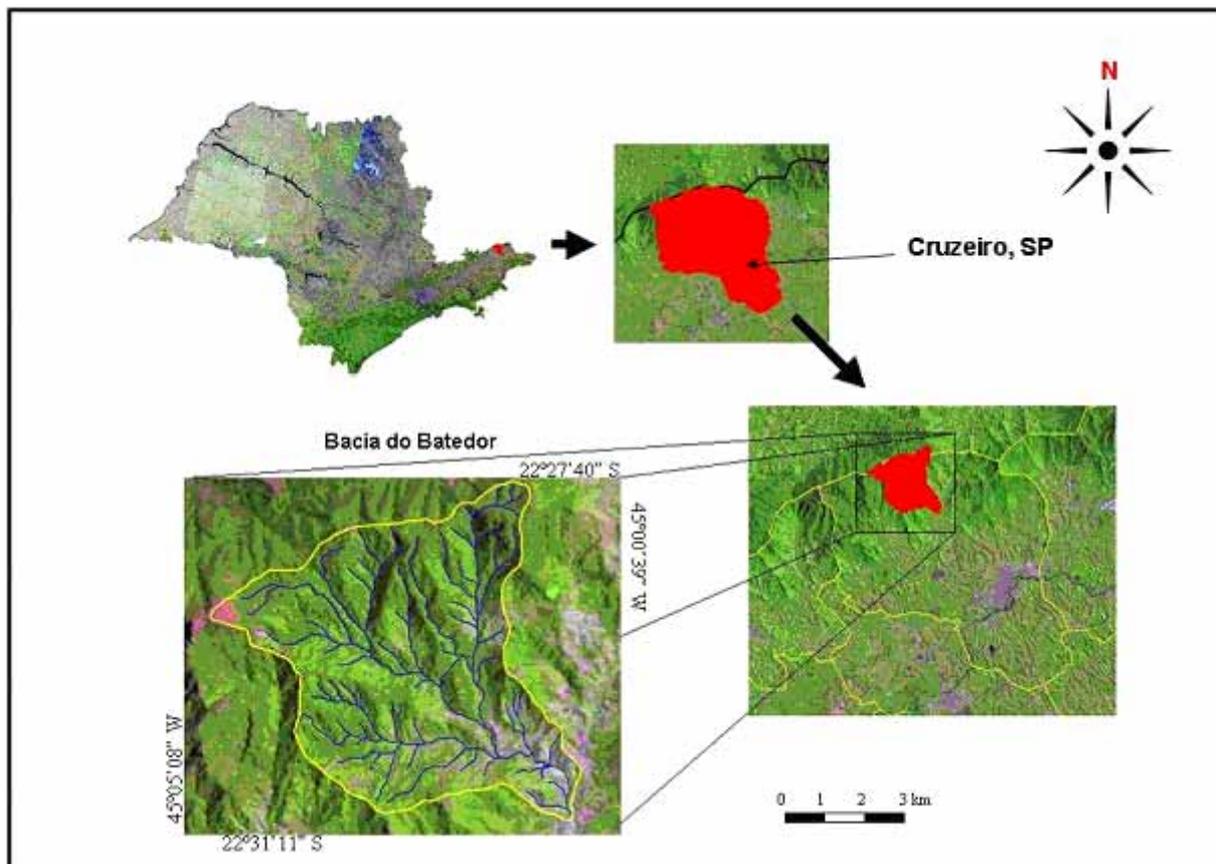
**Figura 1.** Localização da Bacia do rio Batedor com seus principais formadores sobre imagem CBERS 2 (Satélite Sino-Brasileiro de Recursos Terrestres), sensor CCD, órbita: 153, ponto 125, adquirida em 24/08/2005.

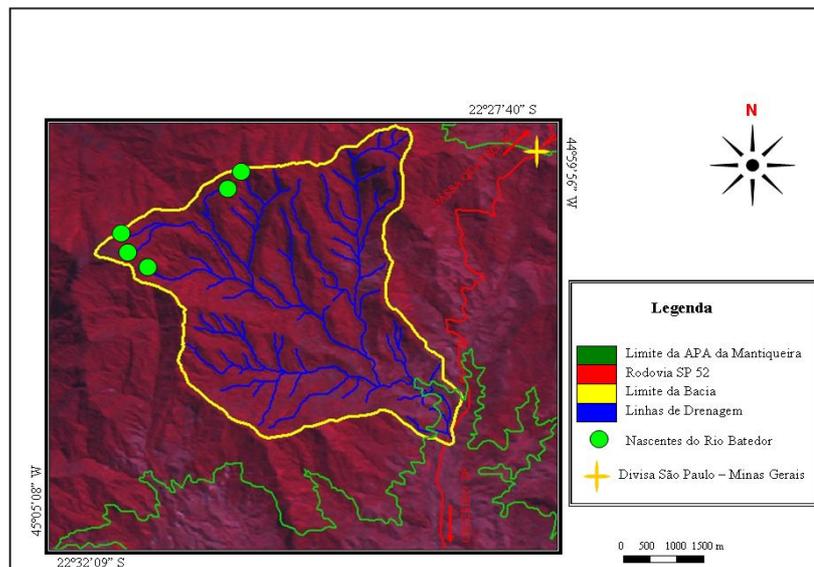
**Figura 2.** Localização da bacia do Batedor em relação aos limites da APA da Mantiqueira, mostrando as principais nascentes e formadores.

A Bacia hidrográfica do rio Batedor encontra-se quase totalmente situada dentro dos limites da APA da Serra da Mantiqueira, excluindo uma pequena parte a sudeste da bacia, como pode ser observado na Figura 2.

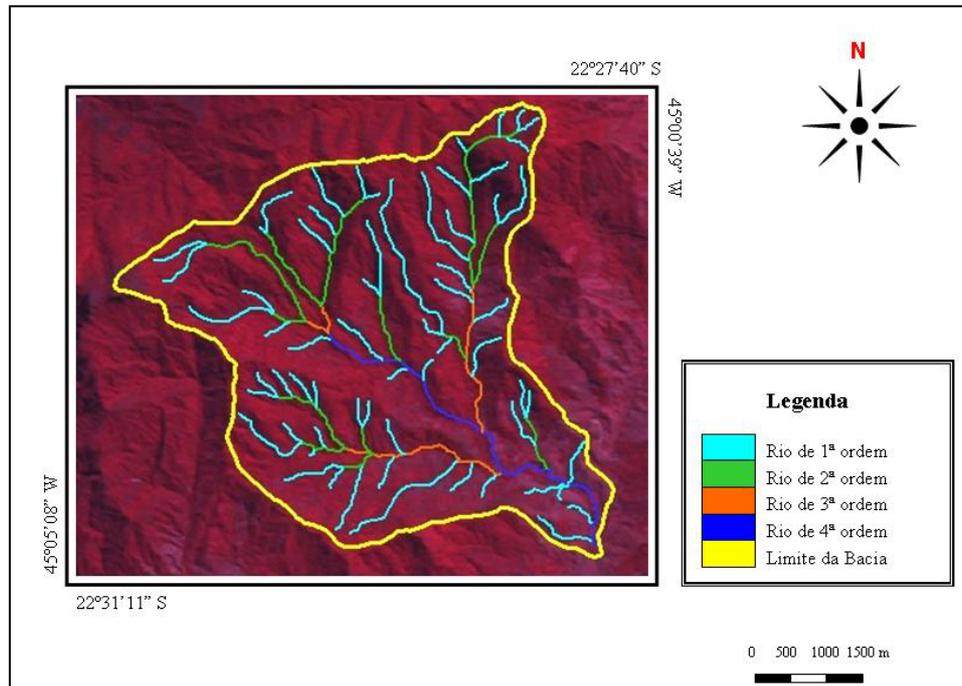
**Figura 3.** Limite, rede de drenagem, classificada segundo Strahler (1956) da bacia do rio Batedor sobre imagem CBERS de 2005.

Os limites (divisores de água) da bacia do rio Batedor, sua rede de drenagem, classifica segundo Strahler, assim como os parâmetros físicos calculados incluindo a área da bacia ( $A$ ) ou área de drenagem, o perímetro ( $P$ ), o comprimento total dos cursos d'água ( $Lt$ ) e o comprimento do talvegue do rio Batedor podem ser observados na Figura 3 e Tabela 1.

Observando a Figura 3 e o resultado da densidade de drenagem, pode-se afirmar que a bacia do rio Batedor, de quarta ordem segundo a classificação de Strahler (1956) é bem drenada (Figura 5.) e, portanto, tem menor capacidade de infiltrar água, proporcionando assim, maior escoamento superficial, fato este que está em acordo com as características de solos litólicos (Vieira, 1975). Embora seja uma bacia com área de 22,60 Km<sup>2</sup>, o comprimento do rio principal é de apenas de 8,5 Km (Tabela 1). A Densidade de drenagem é de 2,82 km/km<sup>2</sup>, o que indica ser uma bacia de boa densidade de drenagem (Targa, 2004), por situar-se em área de escudos cristalinos, com pouca capacidade de infiltração e muito escoamento superficial (Villela e Matos, 1975) que somados aos aspectos climático e cobertura florestal fica explicado o fato da bacia ser responsável por 70% do abastecimento do município de Cruzeiro, SP, com uma vazão de captação da ordem de 600m<sup>3</sup>/h (São Paulo, 2005).

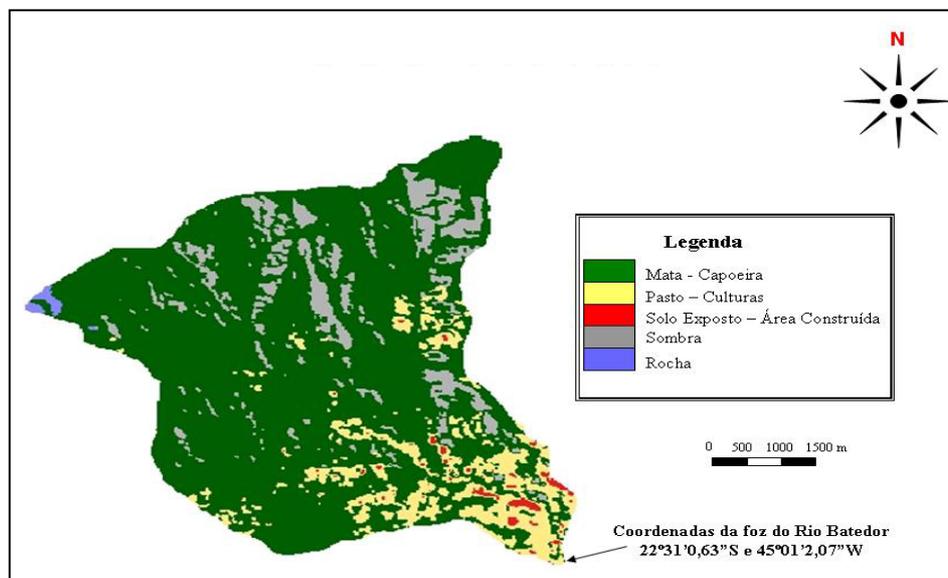
**Figura 4.** Cobertura e uso do solo na bacia do Batedor.

A geração do mapa de uso do solo a partir da análise digital da imagem CBERS 2, no SPRING permitiu identificar quatro classes de uso de solo (Figura 4 e Tabela 2). Ao se observar a Tabela 2, percebe-se que a maior parte da bacia hidrográfica apresenta cobertura vegetal arbórea (78,8%), seguida de pastagens ou pequenas culturas de subsistência (10,1%),

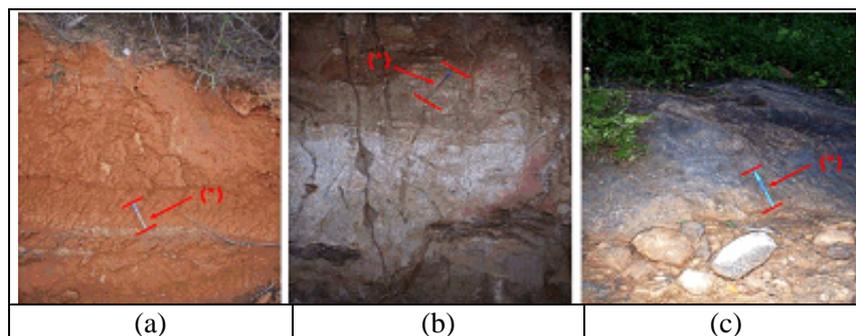
**Figura 5.** Tipos de solo encontrado na Bacia do Batedor: a) Latossolo Vermelho Amarelo Distrófico; b) Cambissolo Háptico Distrófico; c) Neossolo Litólico com Afloramento de Rochas (fotos de campo dos autores).

Com base no trabalho de campo e no Mapa Pedológico de São Paulo, elaborado pelo IAC e EMBRAPA, três grandes grupos de solo foram identificados na bacia hidrográfica do rio Batedor (Figura 5). Os Neossolos Litólicos, encontrados na bacia hidrográfica do rio Batedor são por definição solos que apresentam reduzida profundidade efetiva. Essa condição limita seu uso com agricultura devido ao reduzido volume de terra disponível para o ancoramento das plantas e para a retenção de umidade. A maioria desses solos ocorre em relevos acidentados, portanto muito susceptíveis à erosão e apresentam sérias limitações de trafegabilidade. Seu uso requer cuidados especiais quanto aos tratamentos conservacionistas (Oliveira, 1999).

As características dos solos encontrados na bacia do rio Batedor como baixa profundidade e grande quantidade de cascalho encontrada no cambissolo háptico e no neossolo litólico, bem como o relevo inclinado, condicionam sérios impedimentos à mecanização, o que limita atividades agrícolas na bacia. Essas características também estão associadas à maior susceptibilidade à erosão, principalmente, devido à baixa permeabilidade e à formação de sulcos pela enxurrada (EMBRAPA, 1999).

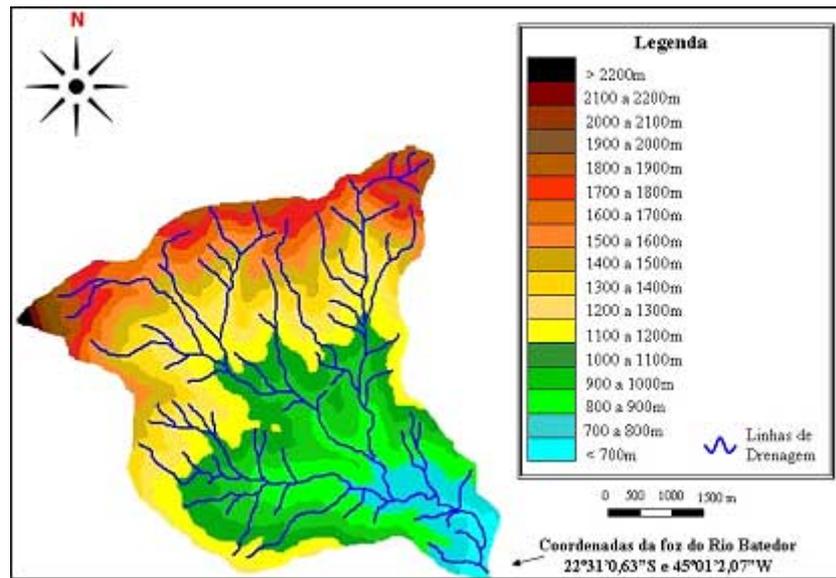
**Figura 6.** Hipsometria da bacia rio Batedor com intervalos de altitude de 100m.

Com base na digitalização das curvas de nível, derivou-se um mapa altimétrico da bacia do rio Batedor (Figura 6). Pode-se notar uma elevada variação de altitude na área de estudo. A Figura 7 mostra o mapa de declividade que evidencia um elevado grau de declive do terreno, com média de declividade de 23° com áreas em que a declividade chega a 80°.

A altitude varia de 625 m até 2.249 m com uma altitude média de 1291 m. A variação de altitude é de 1.624 m em pouco mais de 8 Km de distância. Tal variação altimétrica influencia significativamente as temperaturas locais e o regime pluviométrico da área estudada.

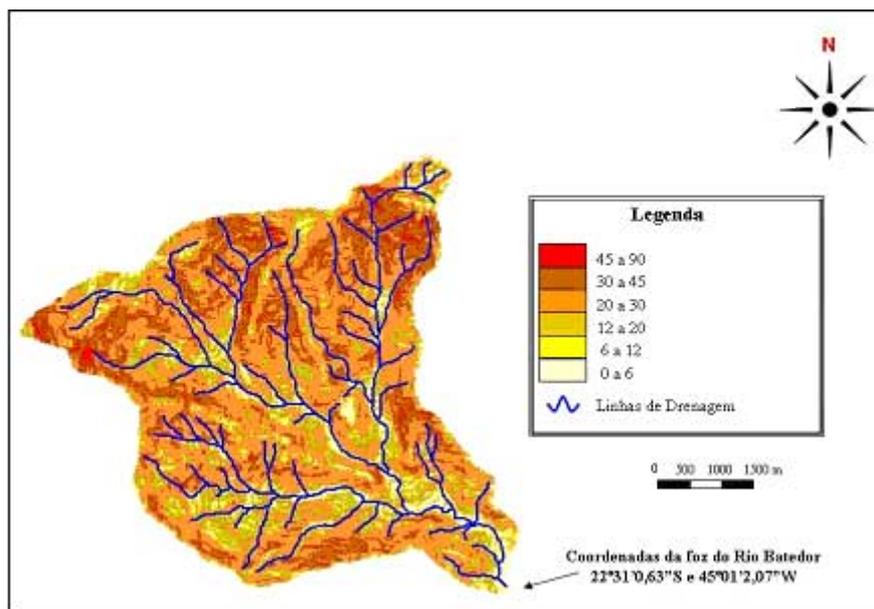
**Figura 7.** Declividade (em graus) da bacia do rio Batedor.

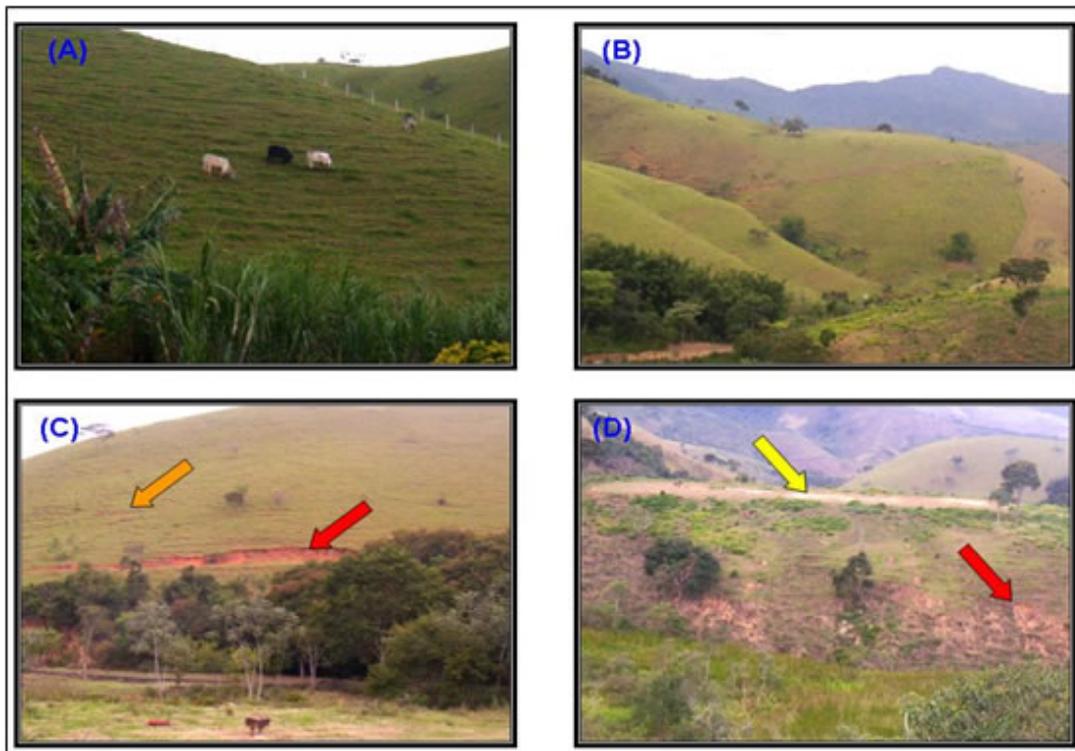
**Figura 8.** Aspectos da pastagem da bacia do Batedor, com evidências de diversos tipos de erosão.

Na observação em campo, constatou-se que as áreas de pastagem encontram-se bastante degradadas, sem nenhum tipo de manejo. Na bacia do rio Batedor é explorada pecuária leiteira extensiva de pequeno porte (Figura 8A), com superpastoreio que provoca erosão laminar (Figura 8B) e alto grau de pisoteio pelo gado (Figura 8C, seta laranja). Em algumas áreas de pastagem, o solo está exposto (Figura 8D, seta amarela) e em alguns casos, com

início de erosão com ravinas e desmoronamentos de taludes (Figura 8C e 8D setas vermelhas).

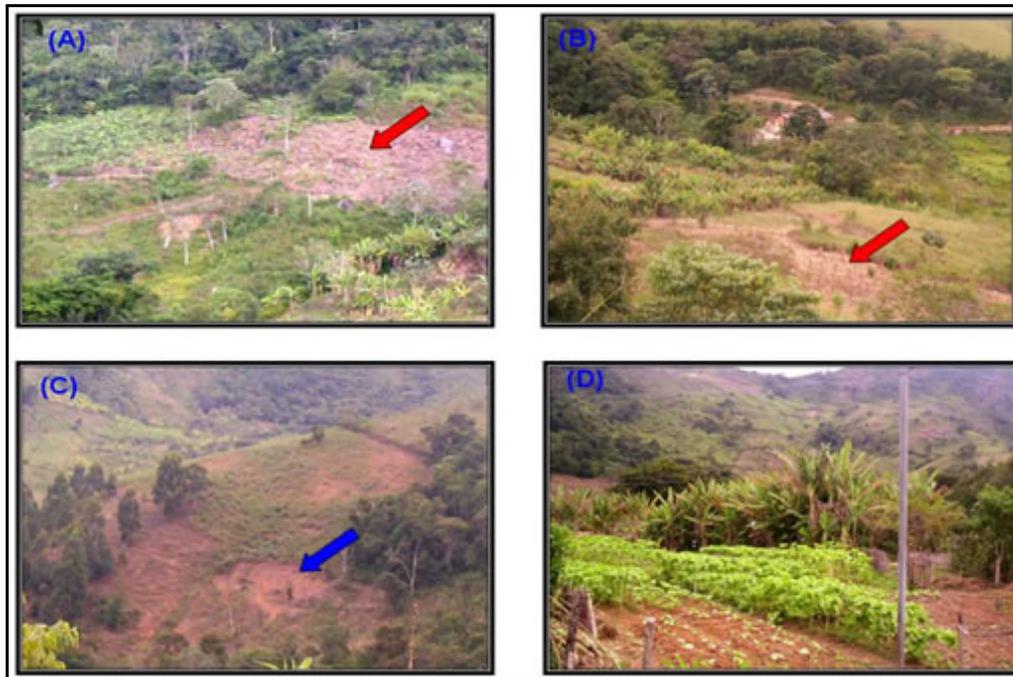
**Figura 9.** Culturas temporárias na bacia do Batedor.

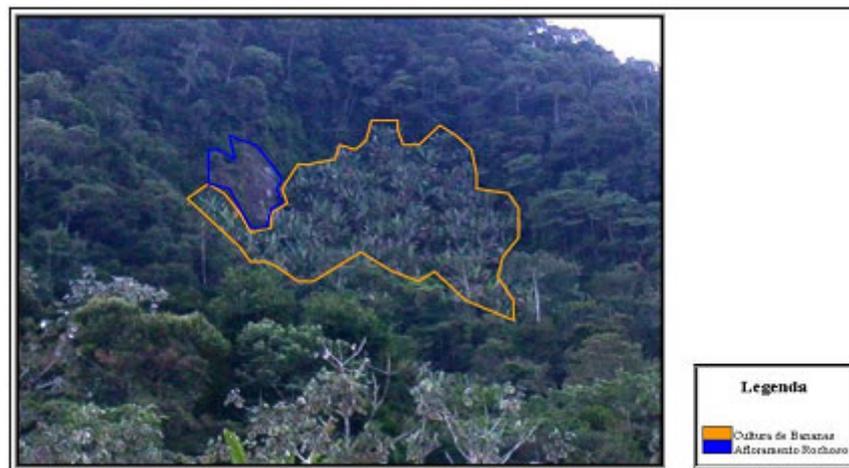
**Figura 10.** Plantio de banana e afloramento rochoso na encosta da bacia.

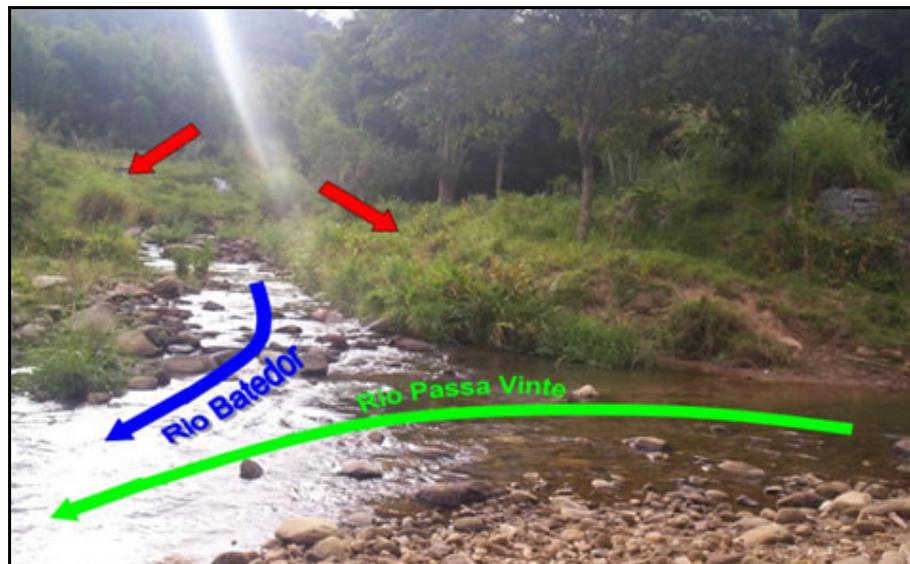
**Figura 11.** Foz do rio Batedor, afluente do Rio Passa Vinte.

Por outro lado, no curso médio e inferior da bacia do rio Batedor prevalece o uso do solo como pastagem e, em alguns casos, a mata ciliar foi removida, e se nota pouca ou nenhuma ocorrência de vegetação às margens do rio, principalmente na saída da bacia (Figura 11).

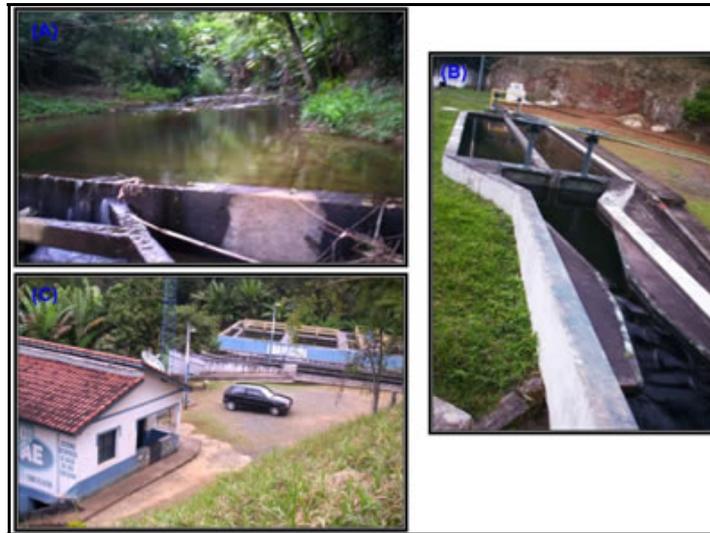
**Figura 12.** Aspecto da captação de água na bacia do Batedor.

Observa-se na Figura 12, à esquerda, a barragem para captação de água do SAAE (Serviço Autônomo de Água e Esgoto) de Cruzeiro no rio Batedor, bem como as canaletas por onde flui a água (Figura 12, à direita) até os reservatórios e daí, por meio de dutos, para a estação de tratamento.
